ÁSTUR PAREDES • XUAN PEDRAYES & SALVADOR BARRO

RED DE MUSEOS ETNOGRÁFICOS DE ASTURIAS

BRAÑA LA FALGUERA (SOMIEDU)

Nº Catálogo: **6814BR-01**

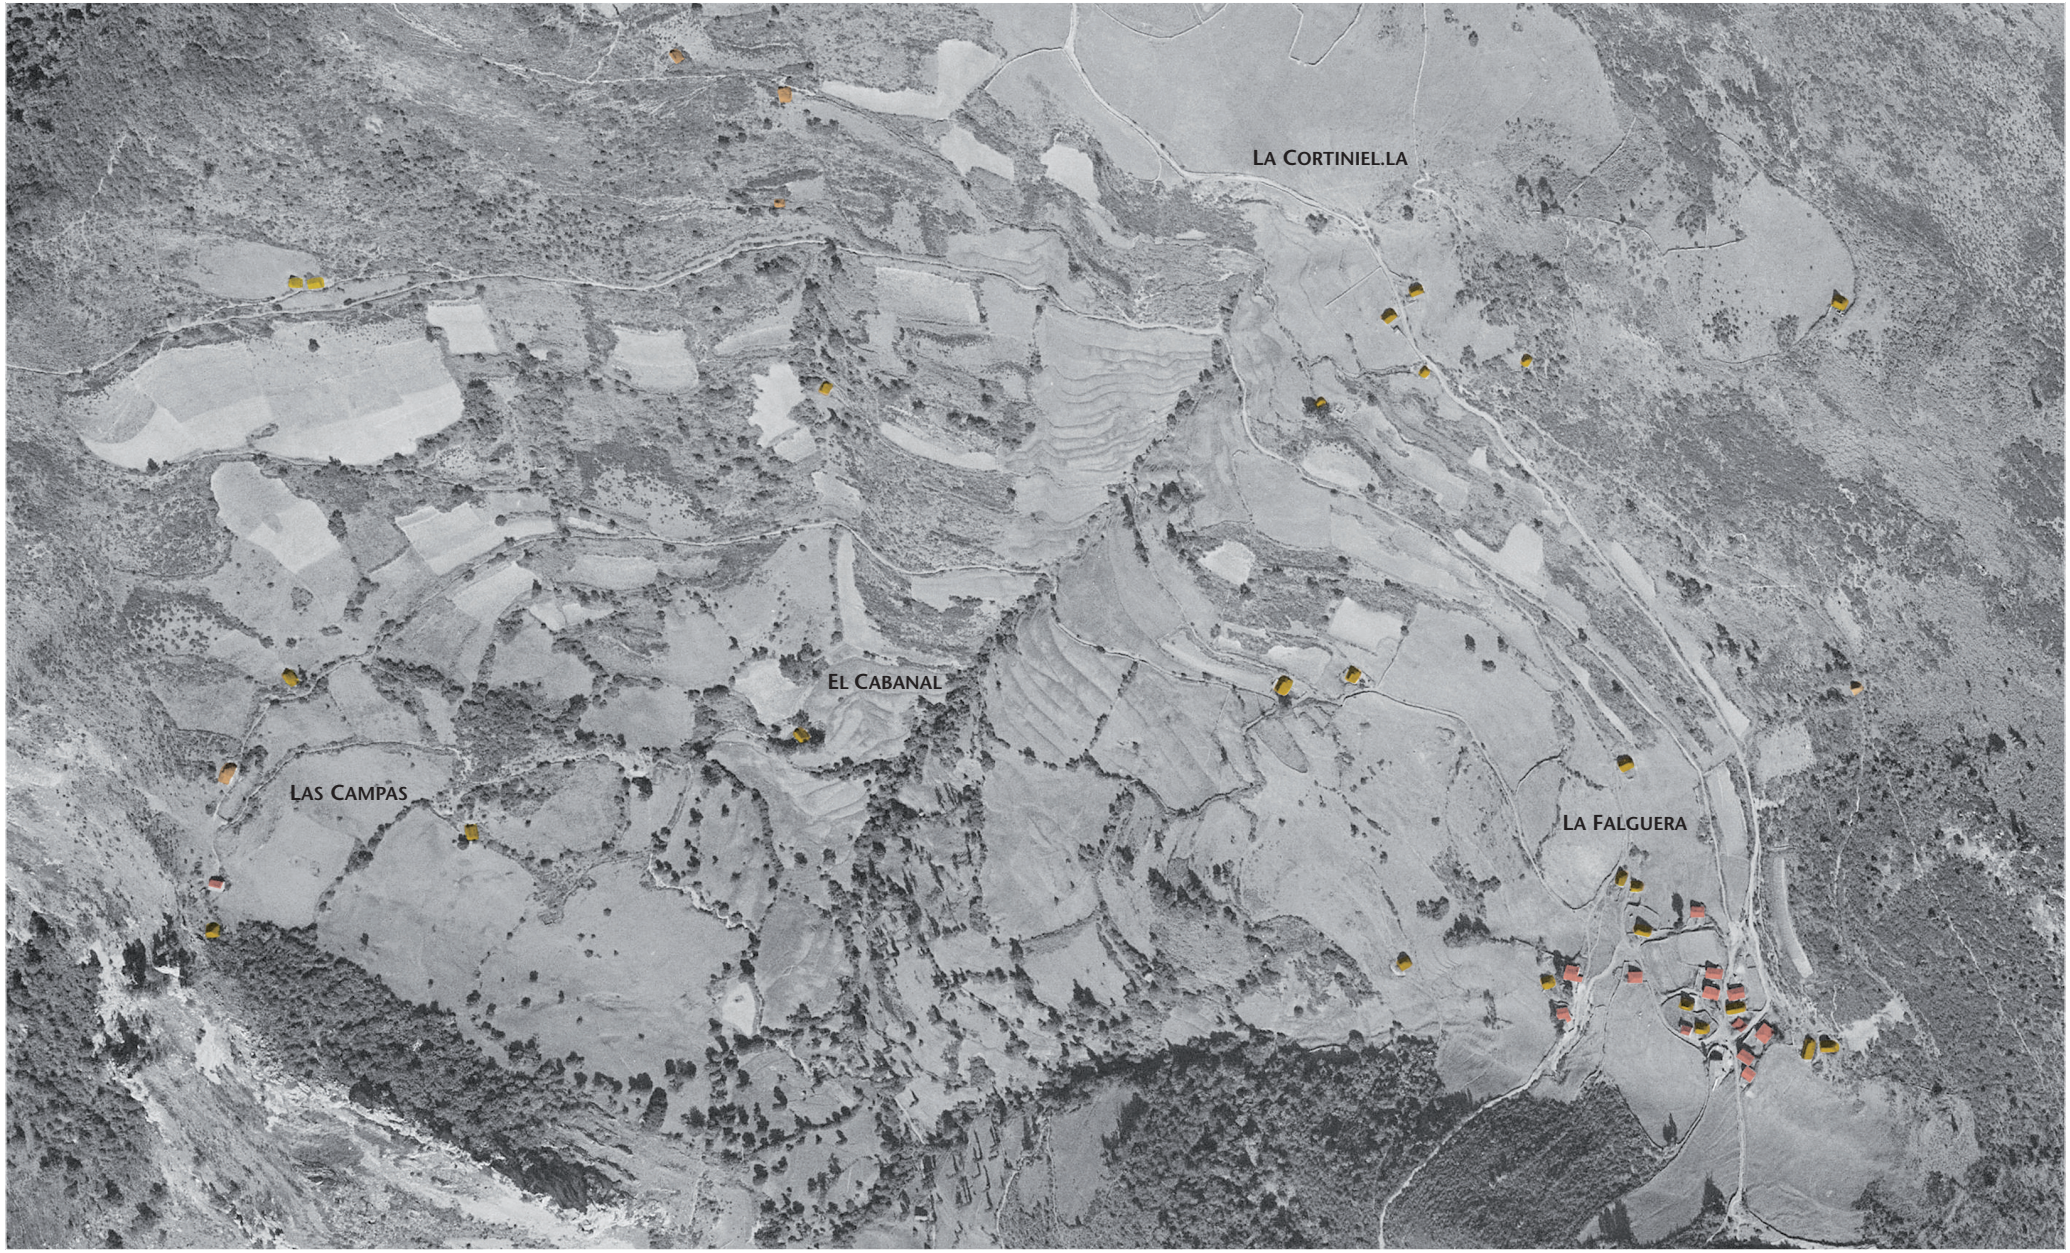
La Falguera y su entorno en un fotograma del vuelo promovido por la Diputación Provincial de Oviedo de 1970. Se aprecia su morfología polinuclear disgregada, destacando la presencia de abuntantes tierras de labor. Señalamos en color las cubiertas para que pueda apreciarse la distribución de los *teitos de escoba*, muchos de ellos desaparecidos en la actualidad.
